書院造り建造物中の障壁画に対する合成樹脂等による剥落どめ処置歴及び現状

茂 木 曙

2. 障壁画の現状

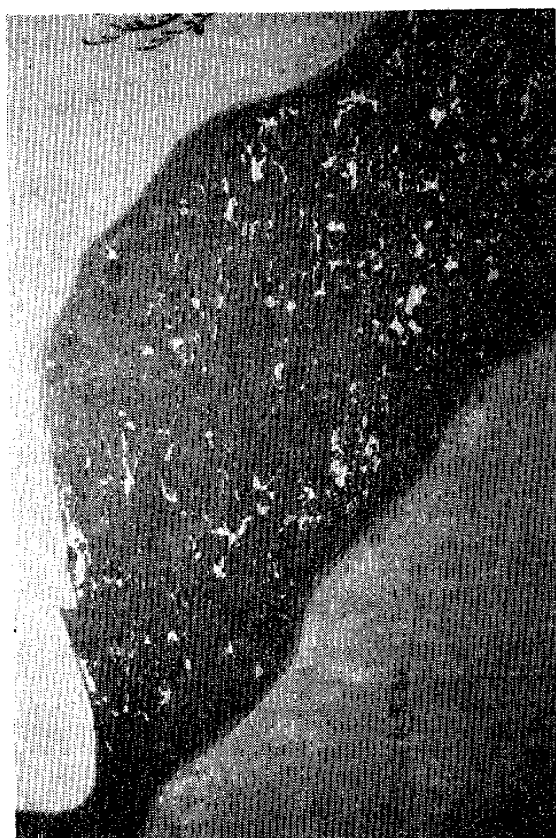
図—5 三宝院法眼筆ついたての松の幹

色は全体に損傷が甚だしいが、特に松の幹を構成する茶系の部分が後補彩色のものも含めて、剝離剝落がひどく進行中である。(図—5)。

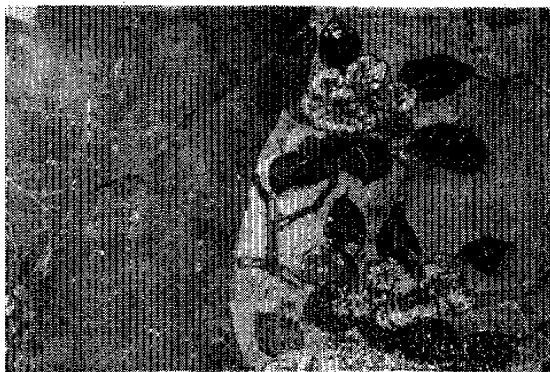
図-11 西本願寺

西本願寺は、昭和 22 年 (1947) に装潢師の手によって保存処置が行なわれているが、顔料だけの剝離剝落 (図-11, 鴻の間上段),

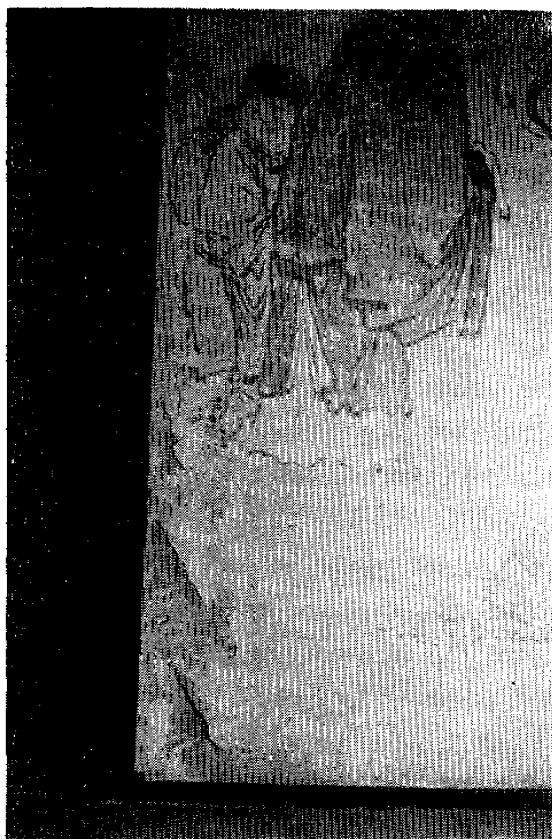
図-16 天球院 上観の間

但し、上観の間の襖の一部に斜めに平行した裂けのあることが認められた(図-16)。この原因を明確にするためには温湿度等の気候条件、過去における装飾的修理の細部あるいは襖内部の枠組み、さらには、この襖のはまっている場所の長押など、建築構造体の歪みなどの諸要因を十分に検討する必要が認められよう。
